# 海水域における水門部品の腐食の研究(2)

## A Study on Corrosion of Water Gate Parts in Sea-area (2)

ダム・堰などに設置される水門扉には、機能上数種類の異なる材料が使用される。このため、従来より異種金属の組み合わせによる電位差腐食が問題視されてきた。とくに、海水または汽水域では電気伝導度が高く、腐食の進行が一般河川水と比べ急激となる。本研究では、既設水門扉で実際に急激な腐食が発生した環境に、数種類の材質を組み合わせさせた試験片を設置し腐食状況を観察した。本研究は、当社技報第13号で中間結果を報告しており、本稿では最終結果を報告する。

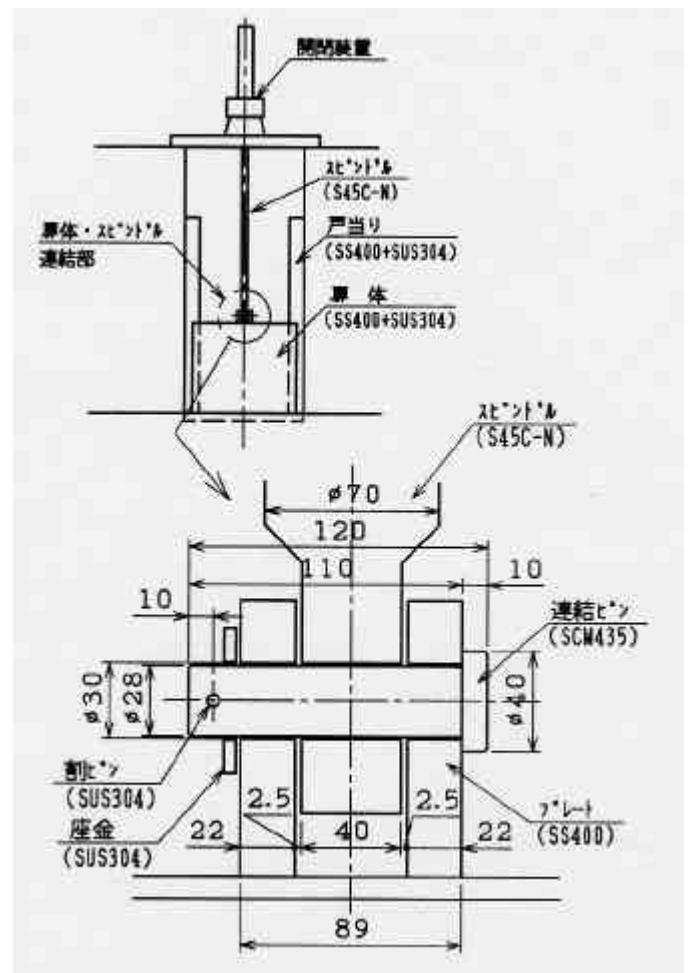
図1 扉体とスピンドルの連結部構造

扉体とスピンドルの連結部の構造は図1のとおりであり、材質の異なる部品が数種類組み合わせられている。このため、当初、腐食原因を電位差腐食と想定し、各部品ごとの相対電位を測定し、連結ピンが他の部品より電位的に卑（自然電極電位が負側）となり、選択的に腐食したことを実証しようとした。しかし、連結ピンの電位は座金（材質：SUS304）よりは電位が低い、扉体・スピンドルなどの部品とほぼ同等であるという結果が得られた。このことは、連結ピンの腐食が異種金属による電位差腐食であれば、同等の電位を有する扉体・スピンドルなども連結ピンと同様に激しく腐食することを意味している。

実機では、図1のプレートとスピンドルの間ですきま腐食の現象が認められたが、今回の試験結果からは、その影響は認められなかった。

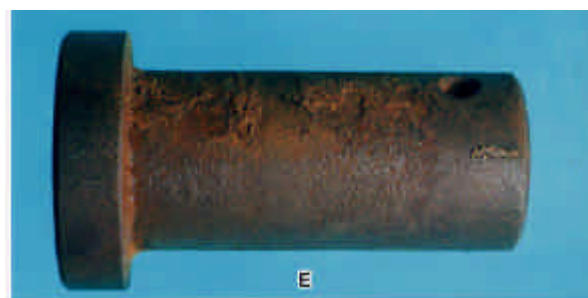
写真 5 CASE-E S45C-N

腐食深さは、CASE-C(0.6mm, 0.5mm), CASE-E(0.30mm)の順に大きく、これらの試験片では座金にピン材料より電位の高いSUS304が使用されている。各試験片の割ピンは全てSUS304を使用しているが、そのことによる腐食深さへの影響はほとんどないといえる。このことは、座金のような比較的大きな面積を有するSUS材は、異種金属の接触による電位差腐食に影響するといえる。
