海水域における水門部品の腐食の研究(1)

A Study on Corrosion of Water Gate Parts in Sea-area (1)

ダム・堰等に設置される水門扉には、機能上数種類の異なる材質が使用される。このため従来より、異種金属の組み合わせによる電位差腐食が問題視されてきた。とくに、海水または汽水域では、電気伝導度が高く、腐食の進行が一般河川水に比べ急激となる場合がある。本研究では、既設水門扉で実際に腐食が発生した環境に数種類の材質を組合せた試験片を設置し、腐食状況を観察した。試験期間が短く、得られた成果は十分なものではないが、第1報として中間結果を報告する。

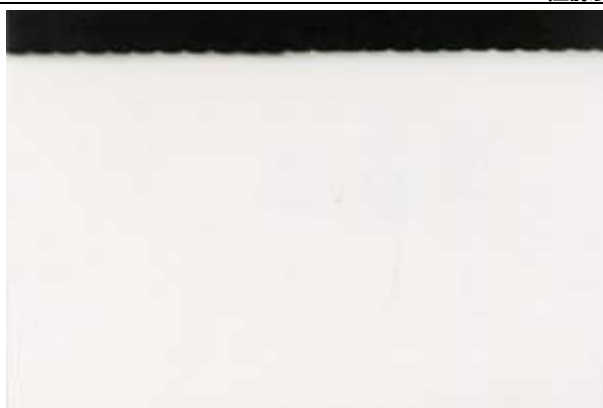
写真2 CASE-G SUS304 断面 (×25)

浸漬後、試験片のピンを縦に切断し、腐食状況を観察した。腐食程度が異なるものの例として、写真2、3、4にピン断面を25倍に拡大したものを示す。これらの腐食部分を200倍に顕微鏡で拡大したものを写真5、6、7に示す。

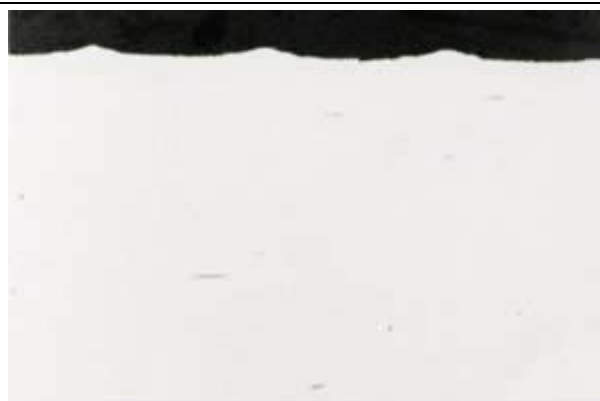
写真5 CASE-G SUS304 断面 (×200)

写真5はCASE-GのSUS304であり、腐食は全く認められない。波形に見えるのは、切削によるものである。

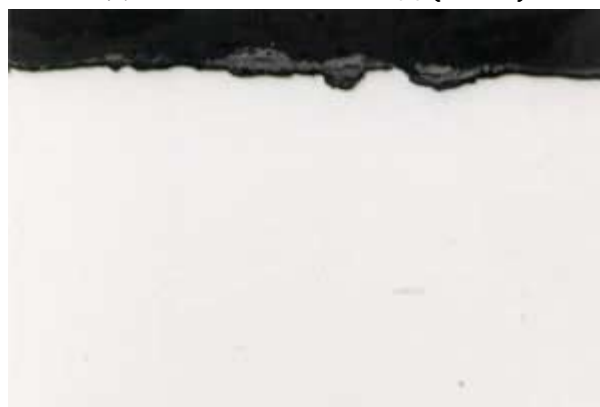
写真6 CASE-B SCM435-H 断面 (×200)

写真6はCASE-BのSCM435-Hであり、腐食深さは0.02mm程度である。

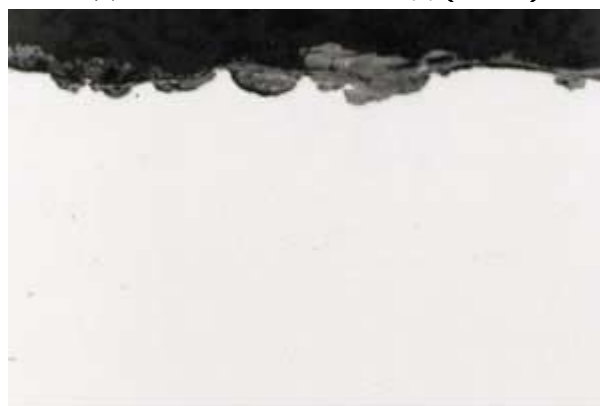
写真7 CASE-B S45C-N 断面 (×200)

写真7はCASE-DのS45C-Nであり、写真7に比べやや腐食が進行している。腐食深さは、0.03mm程度である。
