# 海水域における水門部品の腐食の研究(2)

## A Study on Corrosion of Water Gate Parts in Sea-area (2)

ダム・堰などに設置される水門扉には、機能上数種類の異なる材料が使用される。このため、従来より異種金属の組み合わせによる電位差腐食が問題視されてきた。とくに、海水または汽水域では電気伝導度が高く、腐食の進行が一般河川水と比べ急激となる。本研究では、既設水門扉で実際に急激な腐食が発生した環境に、数種類の材質を組み合わせさせた試験片を設置し腐食状況を観察した。本研究は、当社技報第13号で中間結果を報告しており、本稿では最終結果を報告する。

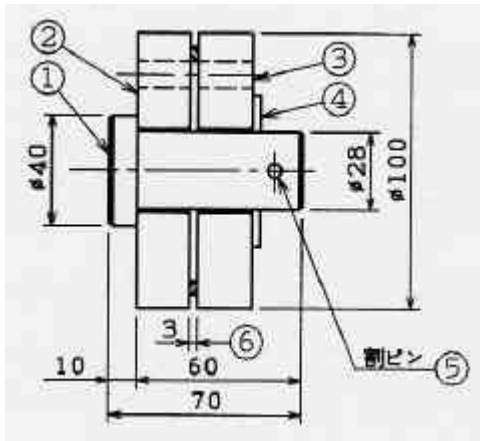
図2 試験片の形状

このように、ピンの腐食が異種金属による電位差腐食であると断定できないため、ゲート近傍に図2に示す形状で、表1に示す材質を組み合わせさせた試験片を浸漬し、腐食結果を基に実用に耐えうる材質の選定を行うこととした。

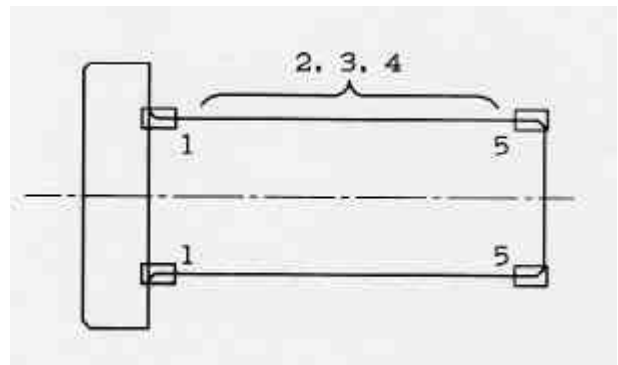
図3 腐食深さ測定位置

回収した試験片を分解し、軸心を含む面でピンを縦に切断し、腐食状況を観察した。ピン外観の腐食状況を写真1～写真8に示す。ピンの腐食深さは図3の位置で測定した。測定結果を表2に示す。

表2 腐食深さ測定結果 (1.5年浸漬)

Case	ピン材質	1	2	3	4	5	*備考
A	SCM435	0.08	0.14	0.12	0.22	0.03	
B	SCM435-H	0.06	0.15	0.16	0.13	0.01	
C	SCM435-H	0.50	0.07	0.28	0.60	0.20	
D	S45C-N	0.05	0.04	0.02	0.04	0.03	
E	S45C-N	0.05	0.05	0.30	0.07	0.03	
F	S45C-H	0.07	0.04	0.05	0.10	0.03	
G	SUS304	0.01	0.02	0.02	0.01	0.01	
H	SS400	0.02	0.06	0.03	0.05	0.01
